Фотоинструкция 032-1 (LX3) для а/м «NISSAN NAVARA» /11-/ ГУР

Комплектация	032	/31.08.11. //БРВ-3/
Диаметр или сечение рулевого вала автомобиля	Ф19.6мм	
Краткое описание установки		
<p>Муфта крепится в верхней части рулевого вала под панелью (фото №1;2), на верхний промежуточный вал (фото №2;3), выше эластичной муфты (около вилки шарнира), между педалями тормоза и газа. Стопор вставляется в продольном направлении (фото №3) со стороны накладки педали тормоза (расположение паза муфты: слева). Конусообразная часть стопора фиксируется около правой стенки металлического кронштейна педали тормоза (фото №4). Угловой сектор поворота рулевого колеса (амплитуда) при разблокированном штатном замке ~70 град. При повороте рулевого колеса вправо рукоятка стопора упирается в металлический ограничительный кронштейн (фото №5), при повороте рулевого колеса влево конусообразная часть стопора упирается в отбортовку правой стенки металлического кронштейна педали тормоза (фото №4).</p>

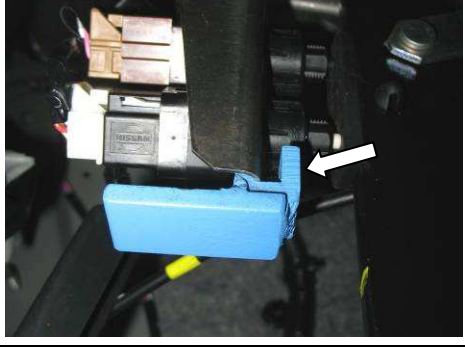
Примечание:		
<p>а) конусообразная часть и рукоятка стопора исключают полный оборот рулевого вала. б) для двухвинтовой модификации муфты - окончательная затяжка двух винтов М10 допускается моментом от 4,0 кгс м до 4,5 кгс м. в) рекомендация №1 - так как при заблокированном рулевом вале на штатный противоугонный замок угловой люфт руля ~5 град., муфту установить так, чтобы при заблокированном рулевом вале на штатный противоугонный замок рулевое колесо, при вращении на ~5 град против часовой стрелки, имело эффект «подпружинивания», и вставленный стопор, конусообразной частью, почти касался отбортовки правой стенки металлического кронштейна педального узла тормоза (фото №4). г) рекомендация №2 - при установленном стопоре в муфту и разблокированном штатном замке, не прикладывать к рулевому колесу значительные усилия во избежание повреждений кронштейнов педального узла, а также рычага и выключателя педали тормоза. д) рекомендация №3 - во избежание повреждений датчиков выключателя педали тормоза рекомендуется устанавливать защитный кронштейн (Фото №6).</p>
