**Фотоинструкция 620-1 (LX3) для а/м «Hyundai Solaris» /11-/ ГУР**

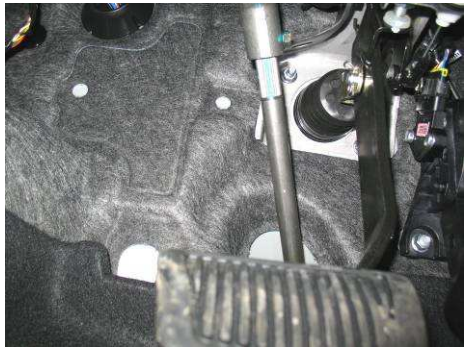
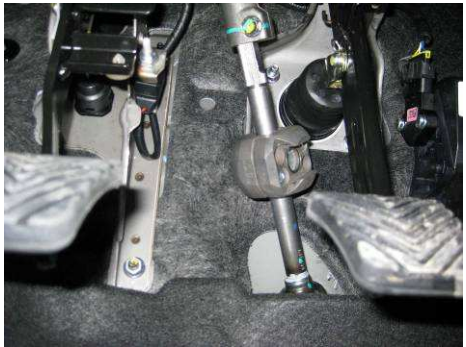
Фото автомобиля	Фото №1	Фото №2

Комплектация	<b>620</b>	<b>/11.02.11. //БРВ-3/</b>
Диаметр или сечение рулевого вала автомобиля	<b>Ф17мм</b>	
Краткое описание установки		
<p>Муфта крепится на нижний промежуточный вал (фото №1;2), слева от педали тормоза. Стопор вставляется в продольном направлении (фото №3) со стороны накладки педали тормоза (расположение паза муфты: справа). Конусообразная часть стопора фиксируется около металлического кронштейна педального узла тормоза (фото №3). Угловой сектор поворота рулевого колеса (амплитуда) при разблокированном штатном замке ~90 град. При повороте рулевого колеса вправо конусообразная часть стопора упирается в металлический рычаг педали тормоза, а рукоятка стопора в шумоизоляцию щитка передка (фото №5). При повороте рулевого колеса влево рукоятка стопора упирается в металлический рычаг педали тормоза (фото №4).</p>		
Примечание:		
<p>а) конусообразная часть и рукоятка стопора исключают полный оборот рулевого вала.          б) при установке БРВ учитывать положение рулевого колеса (расположение спиц руля), так как блокирование рулевого вала на штатный противоугонный замок происходит через ~5 град (фото №7).          в) при установке БРВ учитывать крайние положения регулируемой рулевой колонки по высоте (РПК/В/Д).          г) окончательная затяжка четырех винтов М8 допускается моментом от 3,5 кгс м до 4,0 кгс м (последовательно по диагонали).          д) рекомендация №1 - при установленном стопоре в муфту и разблокированном штатном замке, не прикладывать к рулевому колесу значительные усилия во избежание повреждений рычага и кронштейна педального узла тормоза.          е) рекомендация №2 - так как при заблокированном рулевом вале на штатный противоугонный замок угловой люфт руля ~ 10 град., муфту установить так, чтобы при заблокированном рулевом вале на штатный противоугонный замок (колеса выставлены прямо) рулевое колесо при вращении на ~ 10 град. по часовой стрелке имело эффект «подпружинивания» (при этом учитывать крайние положения РПК/В/Д), и вставленный стопор, рукояткой, почти касался металлического рычага педали тормоза (фото 4).</p>
