Фотоинструкция 677-1 (LX3) для а/м «Kia Venga» /11-/ * ЭлУР

| Комплектация | 677 | /18.02.11. //БРВ-3/ |
| Диаметр или сечение рулевого вала автомобиля | Ф15,3мм | |

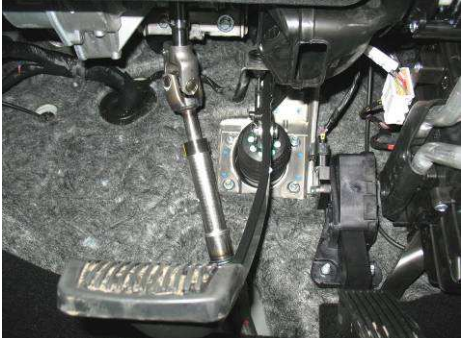
| Фото автомобиля | Фото №1 | Фото №2 |

| <p>Муфта крепится на верхний промежуточный вал в плотную к нижней вилке верхнего шарнира (фото №1;2), слева от педали тормоза. Стопор вставляется в продольном направлении (фото №3) со стороны накладки педали тормоза (расположение паза муфты: справа). Конусообразная часть стопора фиксируется около левой стенки кронштейна педального узла тормоза (фото №3). Угловой сектор поворота рулевого колеса (амплитуда) при разблокированном штатном замке ~45 град. При повороте рулевого колеса вправо конусообразная часть стопора упирается в левую стенку металлического кронштейна педального узла тормоза (фото №4), при повороте рулевого колеса влево рукоятка стопора упирается в металлический рычаг педали тормоза (фото №5).</p> | | |

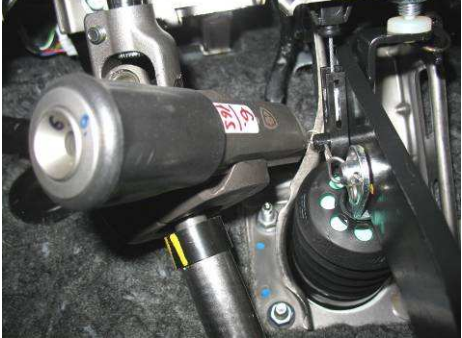
| Фото №3 | Фото №4 | Фото №5 |

| <p>а) конусообразная часть и рукоятка стопора исключают полный оборот рулевого вала. б) при установке БРВ учитывать положение рулевого колеса (расположение спиц руля), так как блокирование рулевого вала на штатный противоугонный замок происходит через ~45 град. в) при установке БРВ учитывать крайние положения регулируемой рулевой колонки по высоте (РПК/В). г) окончательная затяжка двух винтов М10 допускается моментом от 3,5 кгс м до 4,0 кгс м. д) рекомендация №1 - при установленном стопоре в муфту и разблокированном штатном замке, не прикладывать к рулевому колесу значительные усилия во избежание повреждений рычага педали и кронштейна педального узла тормоза. е) рекомендация №2 - так как при заблокированном рулевом вале на штатный противоугонный замок угловой люфт руля ~ 10 град., муфту установить так, чтобы при заблокированном рулевом вале на штатный противоугонный замок (колеса выставлены прямо) рулевое колесо при вращении на ~ 10 град. По часовой стрелке имело эффект «подпружинивания» (при этом учитывать крайние положения РПК/В), и вставленный стопор, конусообразной частью, почти касался левой стенки кронштейна педального узла тормоза (фото 4).</p> | | |
